# Паспорт доступности объекта социальной инфраструктуры

НОЧУ ВО «Кубанский медицинский институт»  
г. Краснодар, ул. Буденного, 198

Паспорт доступности  
объекта специальной инфраструктуры (ОСИ) №-1

Акт обследования

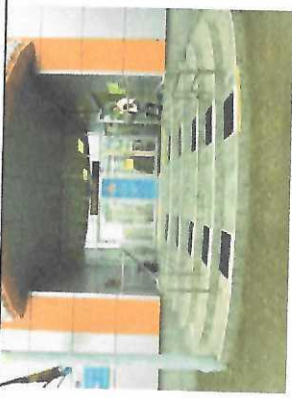
<p>Фото 1</p>	<p>Отсутствует беспроводная кнопка вызова помощи</p> <p>Отсутствует тактильно-контрастные предупреждающие указатели перед лестницей</p>	<p>есть</p> <p>есть</p> <p>К.О.С.У</p> <p>С</p>	<p>работы по адаптации</p> <p>Необходима для связи с персоналом организации при входе в здание в случае, если у человека с инвалидностью возникнут трудности. п. 6.1.1 СП 59.13330.2020</p> <p>Устройство тактильно-контрастных предупреждающих указателей перед лестницей согласно требованиям п. 5.1.10 СП 59.13330.2020 Информацию для инвалидов с нарушениями зрения о приближении их к зонам повышенной опасности (отдельно стоящим опорам, стойкам и другим препятствиям, лестницам, пешеходным переходам и т.д.) следует обеспечивать устройством</p> <p>Текущий ремонт</p> <p>Текущий ремонт</p>

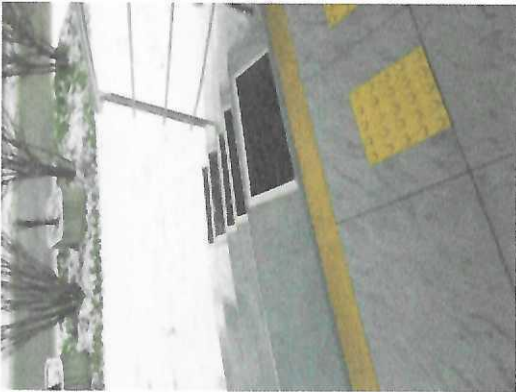
<p style="text-align: center;">Фото 2</p>	<p>Отсутствует контрастная маркировка нижней ступени</p>	<p>С, У</p>	<p>тактильно-контрастных наземных указателей по ГОСТ Р 52875 или изменением фактуры поверхности пешеходного пути с подобными характеристиками. п. 5.1.10 СП 59.13330.2020</p> <p>Края первой и последней ступеней по всей длине лестницы должны выделяться полосой, имеющей контрастную окраску по отношению к основному цвету ступеней, ширина полосы - 0,08-0,1 м. п. 6.2.8 СП 59.13330.2020</p>	<p>Текущий ремонт</p>

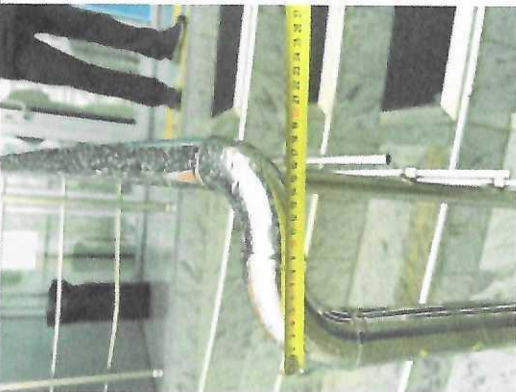
<p style="text-align: center;">Фото 3</p>	<p>Ненормативная длина завершающих горизонтальных частей поручня лестницы</p>	<p>О, С</p>	<p>Устройство завершающих горизонтальных частей поручня согласно требованиям п. 5.1.13 СП 59.13330.2020 Перед нижним и верхним маршами внешней лестницы следует предусматривать завершающие части поручней, которые должны быть горизонтальными и выступать за границы лестничных маршей на 0,3 м. В стесненных условиях допускается выполнять завершающие части поручней под углом 90° во внешнюю сторону. Форма завершающих частей поручней должна быть травмобезопасной: с плавным завершением вниз, в сторону ограждения или стены и т.п.</p>	<p>Капитальный ремонт</p>

Отсутствует информативный тактильный указатель на поручнях	С	<p>Расстояние любой прилегающей поверхности до поручней в свету должно быть не менее 0,06 м.</p> <p>На боковой, внешней по отношению к маршу, поверхности поручней общественных зданий должны предусматриваться рельефные обозначения о начале и окончании лестничного марша. п. 6.2.12 СП 59.13330.2020</p>	Текущий ремонт

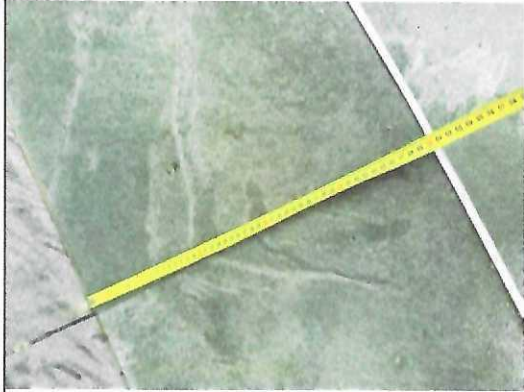
<p>Фото 4</p>	Ненормативная ширина (0,3 - 0,5м) и высота (0,16-0,20м) поручней	О,С	<p>Ширину поручней следует принимать от 0,35 до 0,4 м (или кратное этим значениям), высоту ступеней - от 0,12 до 0,15 м. п.6.2.8 СП 59.13330.2020</p>	Капитальный ремонт

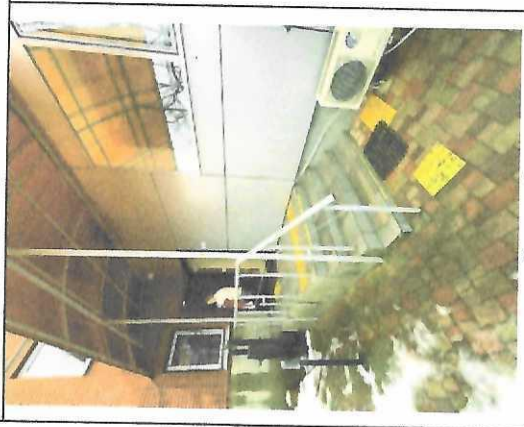
<p>Фото 6</p>	<p>Тактильно-контрастные предупреждающие указатели перед лестницей установлены не полностью</p>	<p>С</p>	<p>Провести ремонт</p>	<p>Текущий ремонт</p>

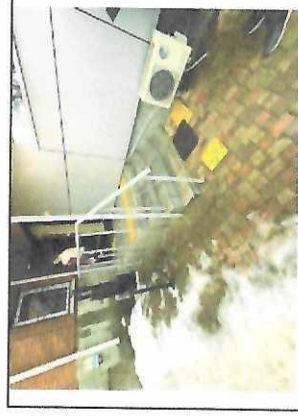
<p>Отсутствуют завершающие горизонтальные части поручней</p>	<p>О.С</p>	<p>Устройство завершающих горизонтальных частей поручня согласно требованиям п. 5.1.13 СП 59.13330.2020 Перед нижним и верхним маршами внешней лестницы следует предусматривать завершающие части поручней, которые должны быть горизонтальными и выступать за границы лестничных маршей на 0,3 м. В стесненных условиях допускается выполнять завершающие части поручней под углом 90° во внешнюю сторону. Форма завершающих частей поручней должна быть травмобезопасной: с плавным завершением вниз, в сторону ограждения или стены и т.п. Расстояние любой прилегающей поверхности до поручней в свету должно быть не менее 0,06 м.</p>	<p>Капитальный ремонт</p>
<p>Отсутствует информативный тактильный указатель на поручнях</p>	<p>С</p>	<p>На боковой, внешней по отношению к маршру, поверхности поручней общественных зданий должны предусматриваться рельефные обозначения о начале и окончании лестничного марша.п. 6.2.12 СП 59.13330.2020</p>	<p>Текущий ремонт</p>

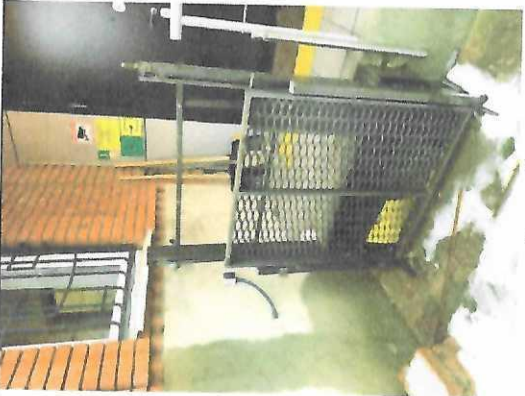
<p>Фото 8</p>	<p>Не соответствует ГОСТ 34682.2-2020</p>	<p>есть К,О</p>	<p>Стандарт не распространяется на платформы, изготовленные до даты введения в действие настоящего стандарта. п.1.5 ГОСТ 34682.2—2020 (01.06.2021г.). Дата установки - 2016 год</p>	<p>- Капитальный ремонт или реконструкция</p>

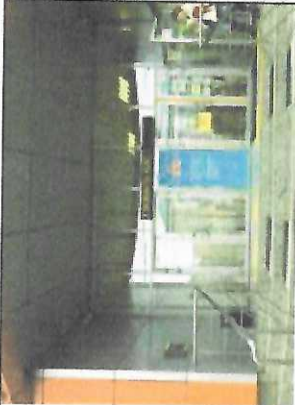
<p>Фото 10</p>	<p>Размеры соответствуют</p>	К,О,С,Г,У		
<p>2.3.2 Входная площадка (перед дверью) второй вход</p>		есть		-

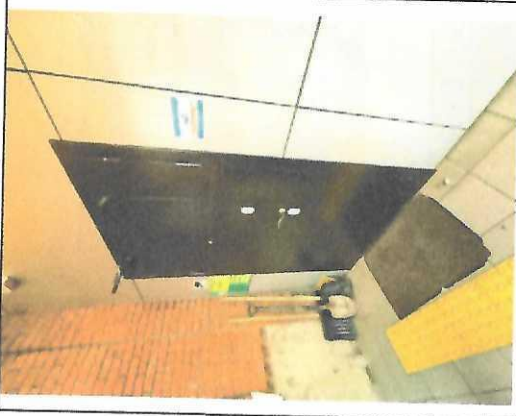
<p>Фото 11</p>	<p>Размеры соответствуют</p>	<p>К.О.С.Г.У</p>	
<p>2.4 Дверь входная</p>		<p>есть</p>	<p>-</p>

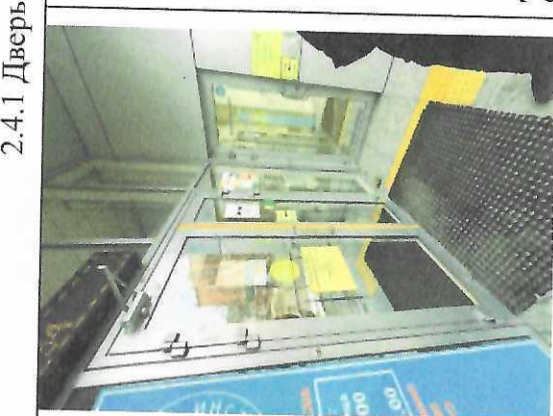
<p>Фото 12</p>	<p>Отсутствует тактильная предупредительная разметка перед дверью</p> <p>Дверная ручка неконтрастна по отношению к дверному полотну</p>	<p>есть</p> <p>С</p> <p>С.У</p>	<p>Выполняется контрастом на ширину дверного проема и на расстоянии открытия дверного полотна. Формат тактильного указателя – конусы диаметром 25 мм и высотой рафов 5 мм в линейном порядке. Может выполняться с применением отдельных тактильных индикаторов или плитки контрастного с поверхностью цвета с конусами в линейном порядке. п. 5.1.10 СП 59.13330.2020</p> <p>Следует использовать контрастные сочетания цветов в применяемом оборудовании (дверь - стена, ручка). п. 6.4.1 СП 59.13330.2020</p> <p>Текущий ремонт</p> <p>Текущий ремонт</p>

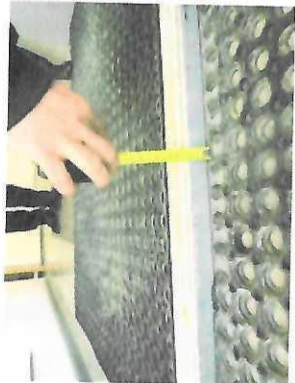
<p>Фото 13</p>	<p>Ненормативная высота порога входной двери (0,035 м)</p>	<p>К,О,С,У</p>	<p>Дверные проемы не должны иметь порогов и перепадов высот пола. При необходимости устройства порогов (при входе в жилой дом, общежитие, дом-интернат, выходе на балкон, лоджию и т.п.) их высота или перепад высот не должны превышать 0,014 м. п. 6.2.4 СП 59.13330.2020</p>	<p>Капитальный ремонт</p> <p>Возможно организационное решение - использование порогового пандуса</p>
<p>2.4.2 Дверь входная (второй вход)</p>

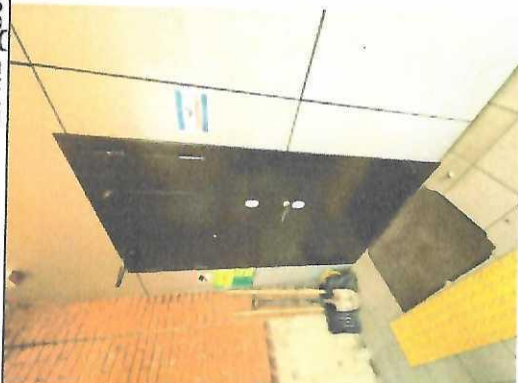
<p>Фото 14</p>	<p>Дверной проем не контрастен</p> <p>Ненормативная высота порога входной двери (0,065 м)</p>	<p>есть С,У</p> <p>К,О,С,У</p>	<p>Контрастная лента шириной 50 мм по периметру дверного проема. Применяется в случае отсутствия контраста дверного полотна со окружающей стеной.</p> <p>п. 6.2.23 СП 59.13330.2020</p> <p>Дверные проемы не должны иметь порогов и перепадов высот пола. При необходимости устройства порогов (при входе в жилой дом, общежитие, дом-интернат, выходе на балкон, лоджию и т.п.) их высота или перепад высот не должны превышать 0,014 м. п. 6.2.4 СП 59.13330.2020</p>	<p>Текущий ремонт</p> <p>Капитальный ремонт</p>

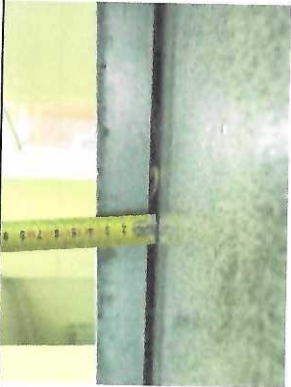
<p>Фото 16</p>	Ненормативная высота порога входной двери (0,035 м)	К,О,С,У	Дверные проемы не должны иметь порогов и перепадов высот пола. При необходимости устройства порогов (при входе в жилой дом, общежитие, дом-интернат, выходе на балкон, лоджию и т.п.) их высота или перепад высот не должны превышать 0,014 м. п. 6.2.4 СП 59.13330.2020	Текущий ремонт. Возможно организационное решение - использование порогового пандуса
	2.5 Тамбур	нет		
-	Общие требования к зоне	-	-	-
		Как минимум один вход, приспособленный для МГН, с поверхности земли и из каждого доступного подземного или надземного перехода к зданию

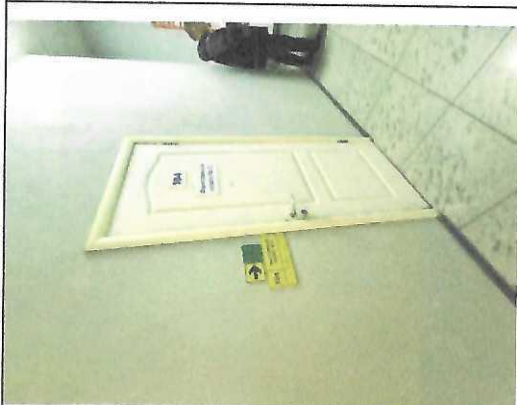
Наименование функционально-планировочного элемента	Наличие элемента		№ на плане
	выявленные нарушения и замечания	работы по адаптации	
3.1 Коридор 1 этаж	значимость для инвалида есть		
<p>Ширина коридора менее 1,8м. Отсутствуют разъемы</p>

<p>Фото 17</p>	О, К	<p>Ширина путей движения (в коридорах, галереях и т.п.) должна быть не менее 1,8 м, допускается ширина коридора 1,5 - 1,2 м с организацией разъемов (карманов) для кресел-колясок длиной не менее 2 м при общей с коридором ширине не менее 1,8 м в пределах прямой видимости следующего кармана. П.6.2.1 СП 59.13330.2020</p> <p>Рекомендуется оказывать ситуационную помощь и сопровождение со стороны персонала</p>	<p>Организационные решения</p>
Коридор 2, 3 этаж

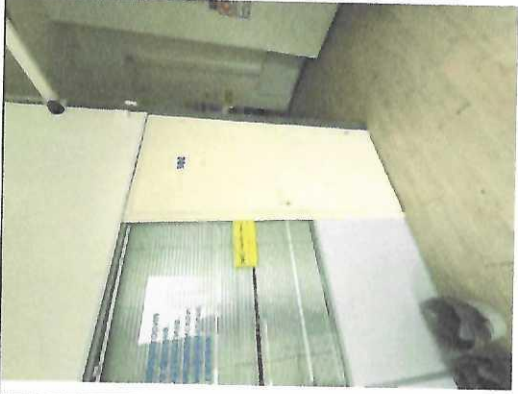
<p>Фото 18</p>	<p>Ширина коридора менее 1,8м. Отсутствуют разъемы</p>	<p>О, К</p>	<p>Ширина путей движения (в коридорах, галереях и т.п.) должна быть не менее 1,8 м, допускается ширина коридора 1,5 - 1,2 м с организацией разъездов (карманов) для кресел-колясок длиной не менее 2 м при общей с коридором ширине не менее 1,8 м в пределах прямой видимости следующего кармана. П.6.2.1 СП 59.13330.2020</p> <p>Рекомендуется оказывать ситуационную помощь и сопровождение со стороны персонала</p>	<p>Организационные решения</p>
<p>3.2 Лестница (внутри здания)</p>	<p>есть</p>	<p>есть</p>		
<p>3.2.1 Лестница основная (внутри здания)</p>

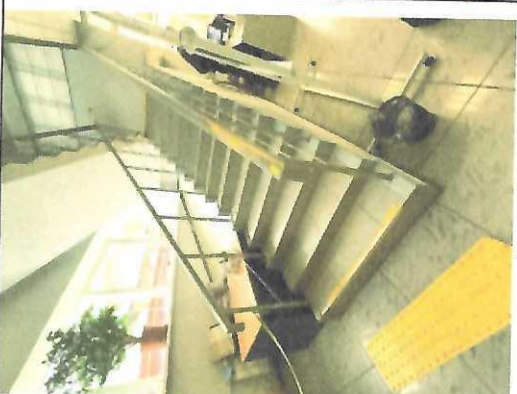
<p>Фото 19</p>	<p>Ненормативная длина завершающих горизонтальных частей поручня лестницы</p>	<p>О,С</p>	<p>Завершающие горизонтальные части поручня должны выполняться по п. 5.1.13 СП 59.13330.2020 и иметь травмобезопасное исполнение.</p>	<p>Капитальный ремонт</p>

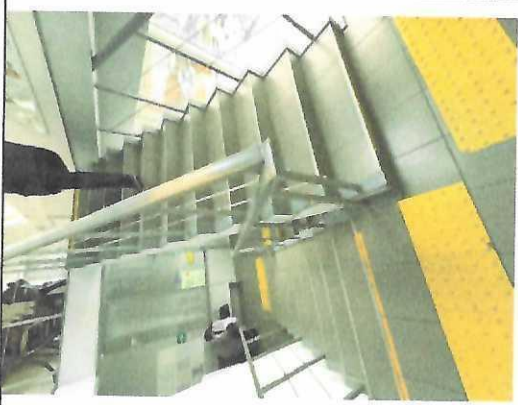
<p style="text-align: center;">Фото 20</p>	<p>Разная высота ступеней лестницы</p>	<p>О.С.У</p>	<p>В пределах одного марша лестницы ступени, различающиеся по высоте и ширине, не допускаются. п. 6.2.8 СП 59.13330.2020</p>	<p>Капитальный ремонт</p>

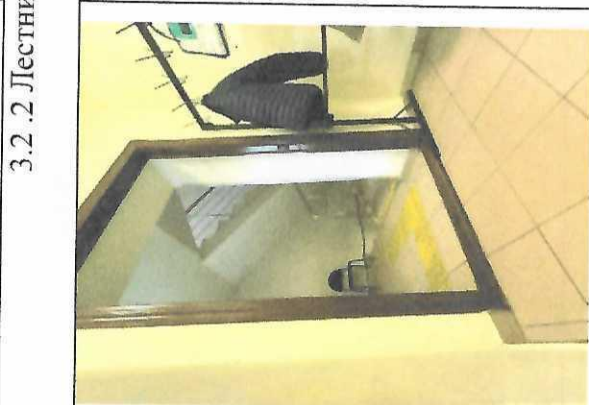
<p style="text-align: center;">Фото 21</p>	<p>Ненормативная длина завершающих горизонтальных частей поручня лестницы</p> <p>Разная высота ступеней лестницы</p>	<p>есть</p> <p>О,С</p> <p>О,С,У</p>	<p>Завершающие горизонтальные части поручня должны выполняться по п. 5.1.13 СП 59.13330.2020 и иметь травмобезопасное исполнение.</p> <p>В пределах одного марша лестницы ступени, различающиеся по высоте и ширине, не допускаются. п. 6.2.8 СП 59.13330.2020</p>	<p>Капитальный ремонт</p> <p>Капитальный ремонт, реконструкция</p>
<p>3.2.3. Лестница на 0 этаж</p>		<p>есть</p>

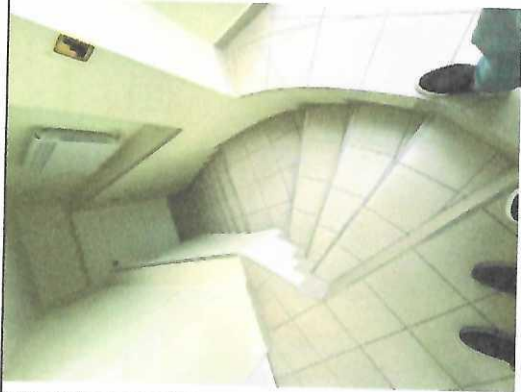
<p>Фото 22</p>	<p>Разная высота ступеней лестницы</p> <p>Отсутствие опорных поручней</p> <p>Отсутствие контрастных противоскользящих полос на краевых ступенях</p>	<p>О,С,У</p> <p>О,С,У</p> <p>С,У</p>	<p>В пределах одного марша лестницы ступени, различающиеся по высоте и ширине, не допускаются. п. 6.2.8 СП 59.13330.2020</p> <p>Поручень ограждений с внутренней стороны лестницы должен быть непрерывным по всей ее высоте. п. 6.2.11 СП 59.13330.2020</p> <p>На проступях краевых ступеней лестничных маршей должны быть нанесены одна или несколько противоскользящих полос, контрастных с поверхностью ступени, как правило, желтого цвета, общей шириной 0,08 - 0,1 м п. 6.2.8 СП 59.13330.2020</p>	<p>Капитальный ремонт, реконструкция</p> <p>Текущий ремонт</p> <p>Текущий ремонт</p>

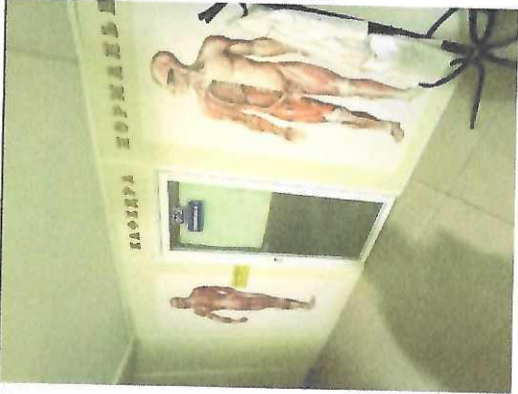
<p>Фото 26</p>	<p>Дверные проемы не контрастны с окружающей стеной</p> <p>Отсутствует контрастная маркировка на прозрачных полотнах дверей</p>	<p>С,У</p> <p>С,У</p>	<p>Контрастная лента шириной 50 мм по периметру дверного проема. Применяется в случае отсутствия контраста дверного полотна со окружающей стеной. п. 6.2.23 СП 59.13330.2020</p> <p>На прозрачных полотнах дверей и ограждениях (перегородках) следует предусматривать яркую контрастную маркировку в форме прямоугольника высотой не менее 0,1 м и шириной не менее 0,2 м или в форме круга диаметром от 0,1 до 0,2 м. Расположение контрастной маркировки предусматривается на двух уровнях: 0,9 - 1,0 м и 1,3 - 1,4 м.</p> <p>Примечание - Контрастную маркировку допускается заменять декоративными рисунками или фирменными знаками, узорами и т.п. той же яркости. п. 6.1.6 СП 59.13330.2020</p> <p>Текущий ремонт</p> <p>Текущий ремонт</p>
<p>3.5.2.2 Двери в кабинеты 1 этаж</p>		<p>есть</p>

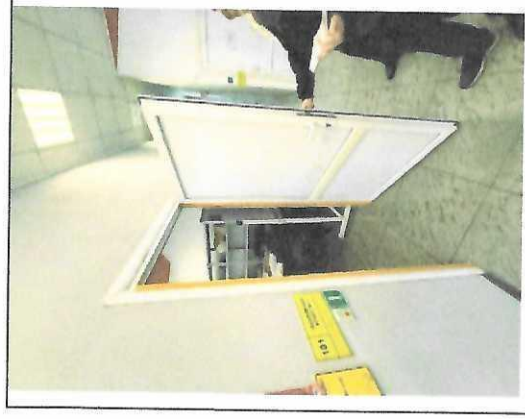
<p>Дверные проемы не контрастны с окружающей стеной</p>	<p>С.У</p>	<p>Контрастная лента шириной 50 мм по периметру дверного проема. Применяется в случае отсутствия контраста дверного полотна со окружающей стеной. п. 6.2.23 СП 59.13330.2020</p>	<p>Текущий ремонт</p>

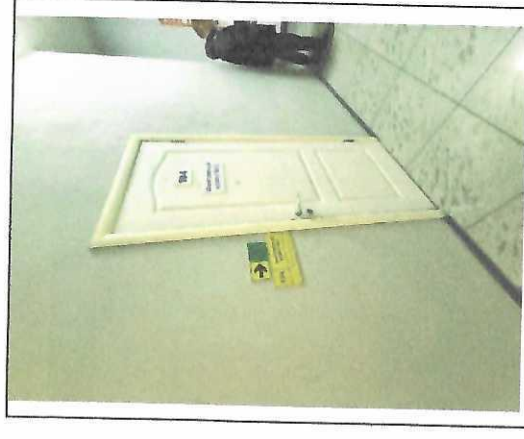
<p>Фото 29</p>	<p>3.5.2.3 Двери в кабинеты 2, 3 этаж</p>	<p>есть</p>			
<p>Дверные проемы не контрастны с окружающей стеной</p>	<p>С,У</p>	<p>С,У</p>		<p>Контрастная лента шириной 50 мм по периметру дверного проема. Применяется в случае отсутствия контраста дверного полотна со окружающей стеной. п. 6.2.23 СП 59.13330.2020</p> <p>На прозрачных полотнах дверей и ограждениях (перегородках) следует предусматривать яркую контрастную маркировку в форме прямоугольника высотой не менее 0,1 м и шириной не менее 0,2 м или в форме круга диаметром от 0,1 до 0,2 м. Расположение контрастной маркировки предусматривается на двух уровнях: 0,9 - 1,0 м и 1,3 - 1,4 м. Примечание - Контрастную маркировку допускается заменять декоративными</p>	<p>Текущий ремонт</p> <p>Текущий ремонт</p>
<p>Отсутствует контрастная маркировка на прозрачных полотнах двери</p>	<p>С,У</p>	<p>С,У</p>		<p>Контрастная лента шириной 50 мм по периметру дверного проема. Применяется в случае отсутствия контраста дверного полотна со окружающей стеной. п. 6.2.23 СП 59.13330.2020</p> <p>На прозрачных полотнах дверей и ограждениях (перегородках) следует предусматривать яркую контрастную маркировку в форме прямоугольника высотой не менее 0,1 м и шириной не менее 0,2 м или в форме круга диаметром от 0,1 до 0,2 м. Расположение контрастной маркировки предусматривается на двух уровнях: 0,9 - 1,0 м и 1,3 - 1,4 м. Примечание - Контрастную маркировку допускается заменять декоративными</p>	<p>Текущий ремонт</p> <p>Текущий ремонт</p>

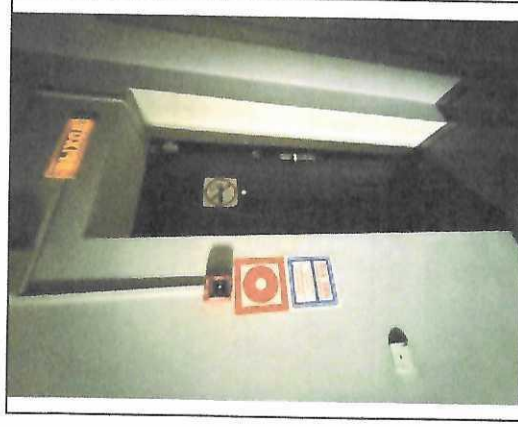
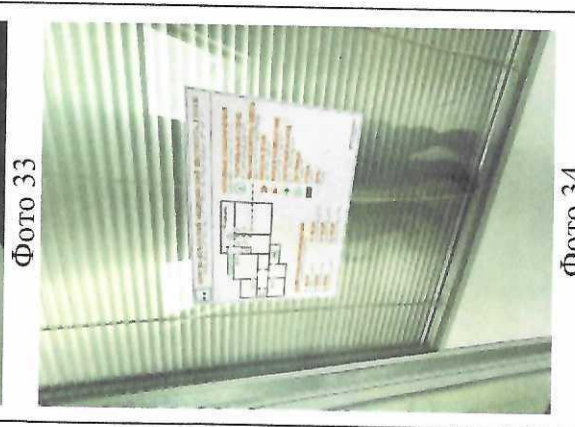
<p>Ширина дверного проема 0,9м</p>	<p>К, О, С, У</p>	<p>При одновременном пребывании в здании более 15 людей, относящихся к МПН групп мобильности М2 - М4 увеличить ширину дверного проема до 1,2м п.6.2.21 СП 59.13330.2020</p> <p>Пути эвакуации, в том числе лестницы проектируются в соответствии с СП 1.13130.2020</p>	<p>Капитальный ремонт или реконструкция</p> <p>Возможно использование эвакуационного кресла для инвалида до момента реконструкции</p>
<p>Общие требования к зоне</p>		<p>Определяется наиболее рациональный (короткий) путь к зоне целевого назначения</p>		<p>Определяется наиболее рациональный (короткий) путь к зоне целевого назначения</p>

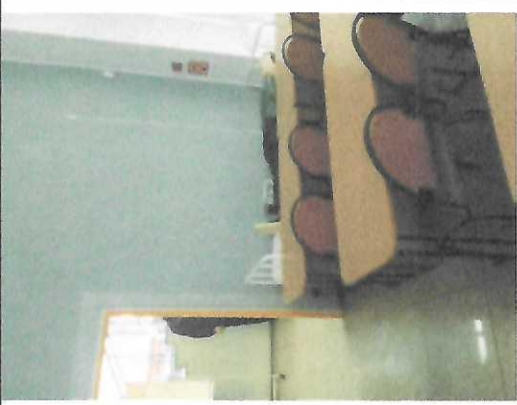
Фото 35	Отсутствует тактильная пиктограмма «Выход из помещения»	С,У	Устанавливается на высоте от 1,2 до 1,4 м. п. 10.2.1 СП 136.13330.2012, п. 6.5.2, 6.5.9 СП 59.13330.2020, ГОСТ Р 52131-2019	Текущий ремонт

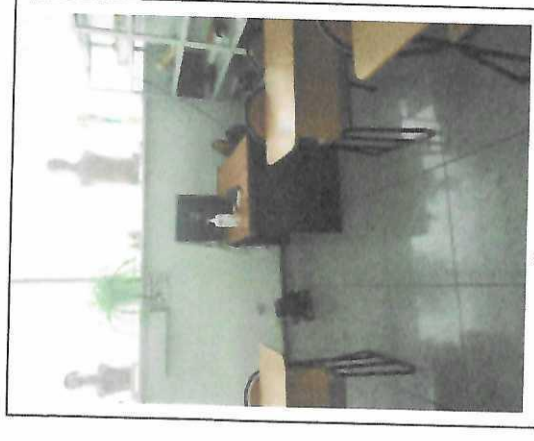
<p>Фото 36</p>	<p>Отсутствуют выделенные места для инвалидов с нарушением зрения, слуха, передвигающихся на опорах и колясках в первом ряду</p>	<p>С, О, У, К, Г</p>	<p>Площадь учебного стола для инвалидов по зрению должна быть не менее 1 м ширины и 0,6 м глубины для размещения брайлевской литературы и тифлосредств. п. 8.2.2 СП 59.13330.2020</p>	<p>Организационные решения</p>

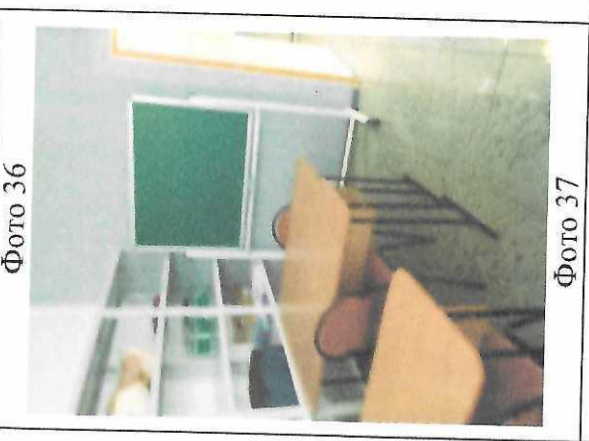
<p>Фото 37</p>	<p>Отсутствует индукционная система для помещений</p>	<p>Г</p>	<p>Устанавливается по периметру учебного класса, обеспечивая непрерывное магнитное поле для передачи сигнала.</p>	<p>Организационные решения</p>
<p>4.2 Зальная форма обслуживания</p>		<p>есть</p>		<p>-</p>

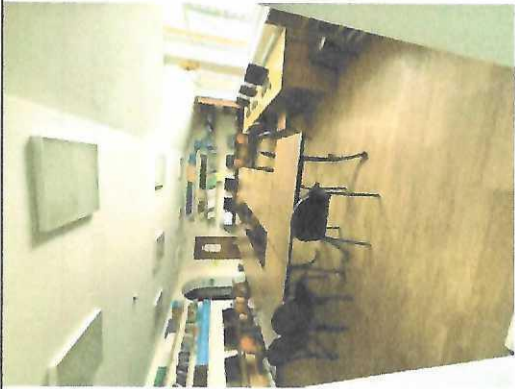
<p style="text-align: center;">Фото 38</p>	<p>Отсутствует тактильная пиктограмма «Выход из помещения»</p> <p>Отсутствуют выделенные места для инвалидов с нарушением зрения, слуха, передвигающихся на опорах и колясках в первом ряду</p> <p>Отсутствует индукционная система для помещений</p>	<p>С</p> <p>С, О, У, К</p> <p>Г</p>	<p>Устанавливается на высоте от 1,2 до 1,4 м. п. 10.2.1 СП 136.13330.2012, п. 6.5.2, 6.5.9 СП 59.13330.2020, ГОСТ Р 52131-2019</p> <p>Площадь учебного стола для инвалида по зрению должна быть не менее 1 м ширины и 0,6 м глубины для размещения брайлевской литературы и тифлосредств. п. 6.13 СП 136.13330.2012 п. 8.2.2 СП 59.13330.2020</p> <p>Устанавливается по периметру учебного класса, обеспечивая непрерывное магнитное поле для передачи сигнала. п. 8.1.10 СП 59.13330.2020</p>	<p>Организационные решения</p> <p>Организационные решения</p> <p>Организационные решения</p>

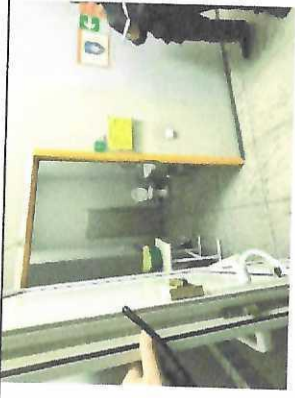
<p>фото</p> <p>Фото 39</p>

Наименование функционально-планировочного элемента	Наличие элемента		№ на плане
	выявленные нарушения и замечания	работы по адаптации	
<p>5.1 Туалетная комната</p> <p>Дверные проемы не контрастны с окружающей стеной</p> <p>Отсутствие знака индикации «занято/свободно» с возможностью открывания двери снаружи</p> <p>Установка специализированной дверной ручки</p>	<p>есть</p> <p>С,У</p> <p>К,О,У</p>	<p>Контрастная лента шириной 50 мм по периметру дверного проема. Применяется в случае отсутствия контраста дверного полотна со окружающей стеной. п. 6.2.23 СП 59.13330.2020</p> <p>В дверях доступных и универсальных кабин следует предусматривать запирающее устройство с открыванием снаружи в экстренных случаях для оказания помощи и знаком индикации "занято/свободно" п.6.3.9 СП 59.13330.2020</p> <p>В общественных зданиях следует применять дверные ручки, запоры, задвижки и другие приборы открывания и закрывания дверей, которые должны иметь форму, позволяющую инвалиду</p>	<p>-</p> <p>Текущий ремонт</p> <p>Текущий ремонт</p> <p>Текущий ремонт</p>

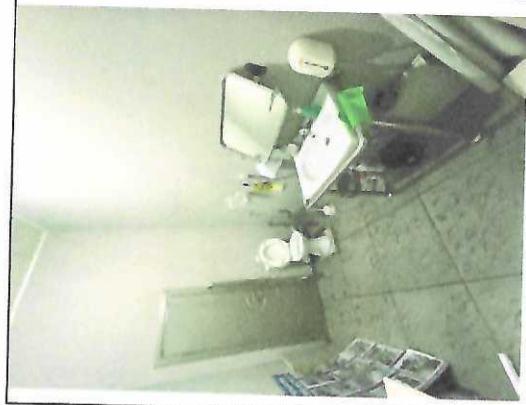
Фото 40

Отсутствие шнура у система тревожной сигнализации / обратной связи (Рекомендация)

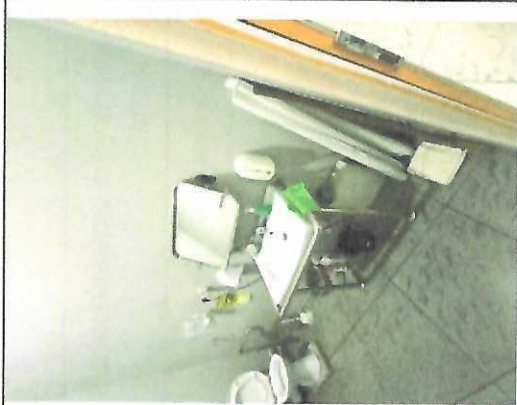
Фото 42

Управлять ими одной рукой и не требующую применения слишком больших усилий или значительных поворотов руки в запястье. Целесообразно ориентироваться на применение легко управляемых приборов и механизмов, а также С- и П-образных ручек. п.6.4.3 СП 59.13330.2020

Текущий ремонт

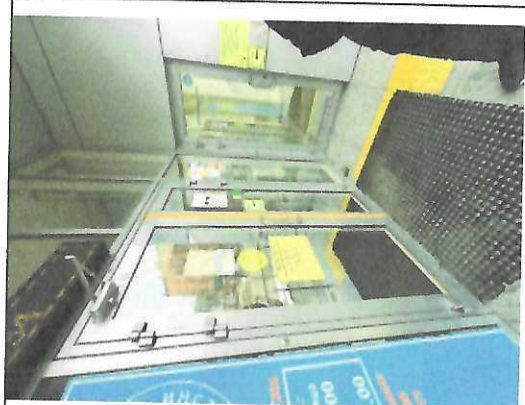
Фото 43

Отсутствует мемосхема	С	<p>Технические средства информации и сигнализации должны обеспечивать посетителям возможность однозначной идентификации объектов и мест посещения, получения информации о размещении и назначении функциональных элементов, надёжной ориентации в пространстве, своевременного предупреждения об опасности и т. п. п. 6.5.3, 6.5.12 СП 59.13330.2020, п. 6.4.2 ГОСТ 51671-2020.</p> <p>Тифлотехнические устройства располагают в пределах <b>1,2-1,6 м</b> от уровня пола в вертикальной плоскости. При их размещении под углом к вертикальной поверхности от 15° или горизонтально допустимая высота — <b>0,7-1,4 м</b> от уровня пола</p>	Организационные решения

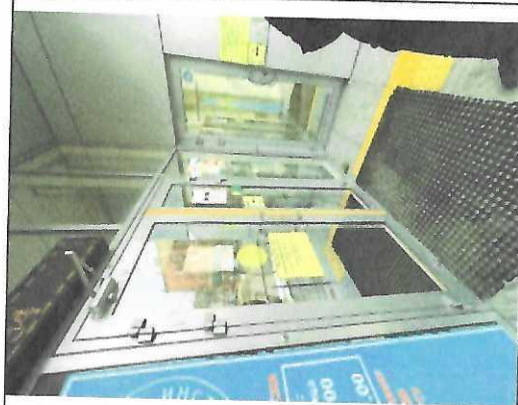
<p>Фото 44</p>

Размещение тактильной информационной таблички на двери главного входа	С	<p>Устанавливается со стороны дверной ручки на высоте <b>1,2 – 1,6 м</b> от пола, обладает тактильным эффектом. Надписи выполнены как с применением тактильного плоскочечного шрифта, так и с применением системы Брайля. п. 6.5.9 СП 59.13330.2020</p>	Текущий ремонт

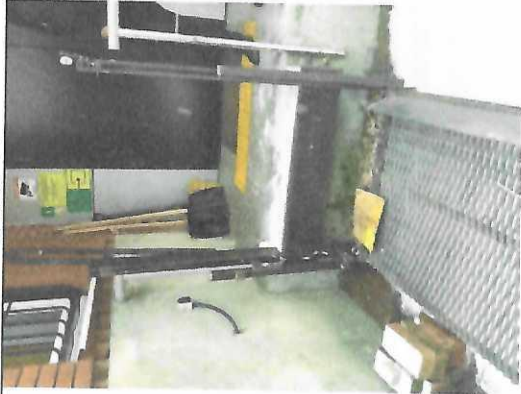
<p>Фото 45</p>	<p>Размещение тактильной информационной таблички на двери. Тактильная информационная табличка на двери размещена не со стороны ручки</p>	<p>С</p>	<p>Устанавливаются со стороны дверной ручки на высоте 1,2 – 1,6 м от пола, обладает тактильным эффектом. Надписи выполнены как с применением тактильного плоскочечного шрифта, так и с применением системы Брайля. п. 6.5.9 СП 59.13330.2020</p>	<p>Текущий ремонт</p>
<p>Общие требования к зоне</p>		<p>Системы средств информации и сигнализации об опасности должны быть комплексными для всех категорий инвалидов (визуальными, звуковыми и тактильными) и соответствовать ГОСТ</p> <p>Знаки и символы должны быть идентичными в пределах здания, комплекса сооружений, в одном районе, соответствовать знакам в нормативные документы по стандартизации</p> <p>Система средств информации зон и помещений должна обеспечивать:</p> <ul style="list-style-type: none"> <li>- непрерывность информации, своевременное ориентирование и однозначное опознание объектов и мест посещения;</li> <li>- предусматривать возможность получения информации об ассортименте предоставляемых услуг, размещении и назначении функциональных элементов, расположении путей эвакуации, предупреждать об опасности в экстремальных ситуациях и т.п.</li> </ul> <p>Визуальная информация располагается на контрастном фоне с размерами знаков, соответствующими расстоянию рассматривания, и должна быть увязана с художественным решением интерьера. Использование компенсирующих мероприятий при невозможности применить визуальную информацию (из-за особых художественных решений интерьеров: в залах музеев, выставок и т.п.)</p>
