Паспорт доступности объекта социальной инфраструктуры

НОЧУ ВО «Кубанский медицинский институт»
г. Краснодар, ул. Красная/ул. Ленина, № 52-56/44

Акт обследования №3 от 27.01.2026г.
объекта социальной инфраструктуры к паспорту доступности ОСИ №3 от 27.01.2026г.

Результаты обследования

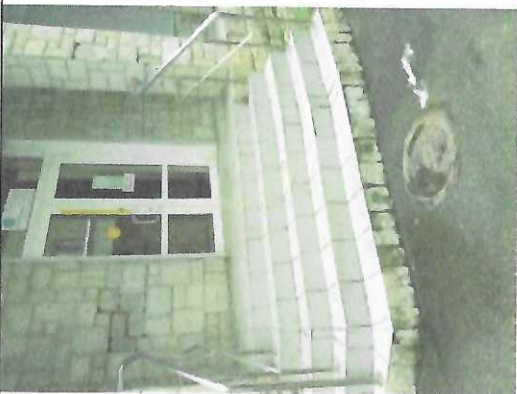
Отсутствует беспроводная кнопка вызова помощи	есть	Текущий ремонт
Фото 1	Отсутствует тактильно-контрастные предупредительные указатели перед лестницей	есть	Текущий ремонт
		есть	Текущий ремонт
		К,О,С,У	Текущий ремонт
		С	Текущий ремонт

Отсутствует нескользящая контрастная маркировка красных ступеней	С,У	<p>Тактильно-контрастных наземных указателей по ГОСТ Р 52875 или изменением фактуры поверхности пешеходного пути с подобными характеристиками. п. 5.1.10 СП 59.13330.2020</p> <p>Края первой и последней ступеней по всей длине лестницы должны выделяться полосой, имеющей контрастную окраску по отношению к основному цвету ступеней, ширина полосы - 0,08-0,1 м. п. 6.2.8 СП 59.13330.2020</p>	Текущий ремонт

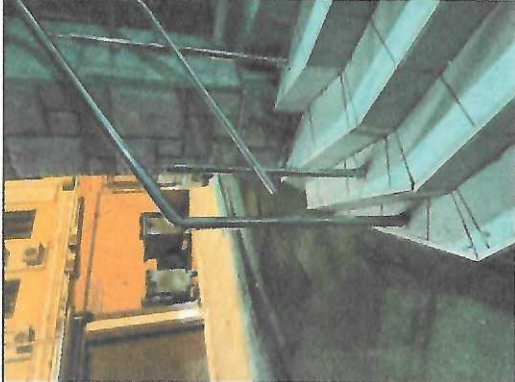
<p>Фото 2</p>	Отсутствуют завершающие горизонтальные части поручня лестницы	О,С	<p>Устройство завершающих горизонтальных частей поручня согласно требованиям п. 5.1.13 СП 59.13330.2020 Перед нижним и верхним маршами внешней лестницы следует предусматривать завершающие части поручней, которые должны быть горизонтальными и выступать за границы лестничных маршей на 0,3 м. В стесненных условиях допускается выполнять завершающие части поручней под углом 90° во внешнюю сторону. Форма завершающих частей поручней должна быть травмобезопасной: с плавным завершением вниз, в сторону ограждения или стены и т.п. Расстояние любой прилегающей поверхности до поручней в свету должно быть не менее 0,06 м.</p>	Капитальный ремонт

Отсутствует информативный тактильный указатель на поручнях	С	На боковой, внешней по отношению к маршу, поверхности поручней общественных зданий должны предусматриваться рельефные обозначения о начале и окончании лестничного марша п. 6.2.12 СП 59.13330.2020	Текущий ремонт

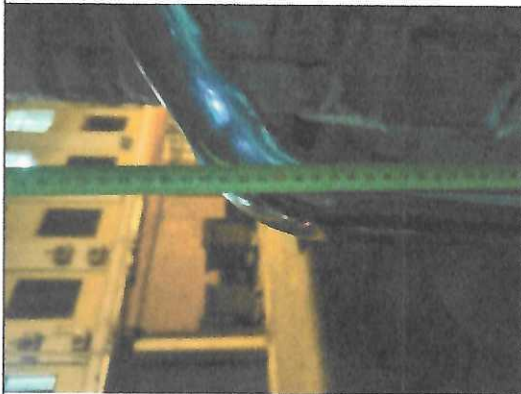
<p data-bbox="938 1877 970 1973">Фото 3</p>	Ненормативная высота поручней	С,О	Расположить поручень на высоте 0,9 м согласно требованиям п. 5.1.13 СП 59.13330.2020 Высоту поручня определяют от его верхней части до поверхности проступи ступеней и принимают 0,9 м. Края поручней со стороны пешеходных путей должны быть расположены в одной вертикальной плоскости с границами проходной части внешней лестницы. п. 5.1.13 СП 59.13330.2020	Капитальный ремонт

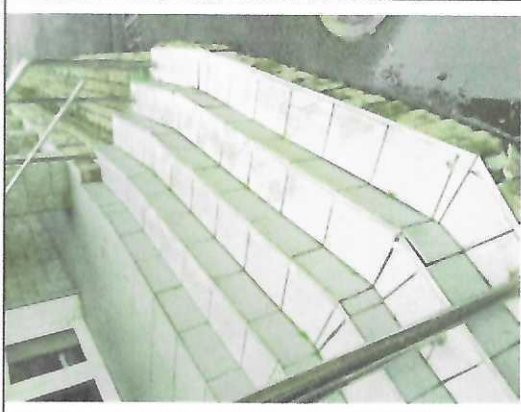
<p style="text-align: center;">Фото 4</p>	<p>Не нормативная ширина (0,24 - 0,27м) и высота (0,15-0,18м) проступей</p>	<p>О,С</p>	<p>Ширину проступей следует принимать от 0,35 до 0,4 м (иликратно этим значением), высоту ступеней - от 0,12 до 0,15 м. п.6.2.8 СП 59.13330.2020</p>	<p>Капитальный ремонт</p>
<p>2.2 Пандус (наружный)</p>		<p>нет</p>	<p>нет</p>	<p>-</p>
<p>-</p>	<p>Отсутствует пандус</p>	<p>К,О</p>	<p>Устройство пандуса согласно требованиям п. 6.1.2 СП 59.13330.2020 При перепаде высот входные площадки кроме лестницы должны иметь пандус. Применение для инвалидов вместо пандусов аппарелей не допускается. Параметры наружного пандуса входных групп следует принимать по 5.1.14 - 5.1.16. СП 59.13330.2020 (при отсутствии возможности устройство пандуса возможно устройство подъемной платформы, подъемника или рассматривание альтернативного варианта оказания услуги)</p>	<p>Капитальный ремонт или реконструкция, организационные решения</p>

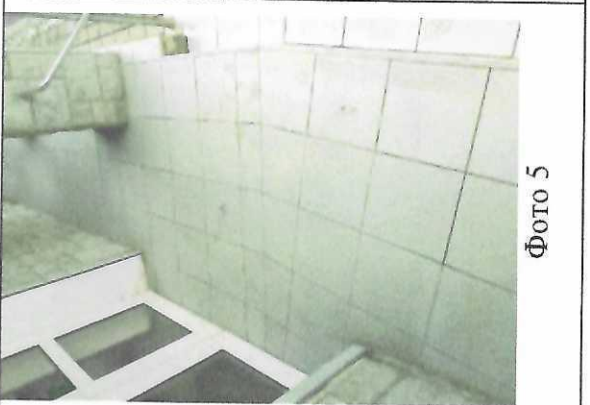
<p>Фото 5</p>	<p>Размеры входной площадки- 1 x 3 м</p>	<p>есть К,О,С,Г,У</p>	<p>Размеры входной площадки (ширина x глубина) без пандуса должны быть, м, не менее: при новом строительстве - 1,6 x 2,2; при реконструкции или в рамках "разумного приспособления" - 1,4 x 1,8 (при размещении дверных ручек по 6.4.2 СП 59.13330.202); при применении автоматических раздвижных дверей - 1,9 x 1,2. П.6.1.4.СП 59.13330.2020</p>	<p>Капитальный ремонт или реконструкция</p>
<p>2.4 Дверь входная</p>

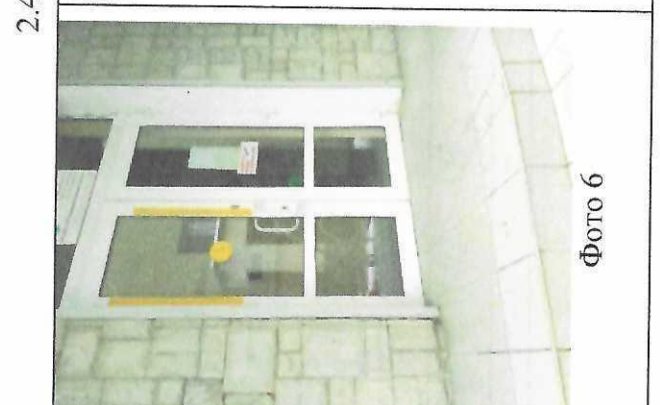
<p>Фото 6</p>	<p>Отсутствует тактильная предупредительная разметка перед дверью</p>	<p>есть С</p>	<p>Выполняется контрастом на ширину дверного проема и на расстоянии открытия дверного полотна. Формат тактильного указателя – конусы диаметром 25 мм и высотой риффов 5 мм в линейном порядке. Может выполняться с применением отдельных тактильных индикаторов или плитки контрастного с поверхностью цвета с конусами в линейном порядке. п. 5.1.10 СП 59.13330.2020</p>	<p>Текущий ремонт</p>

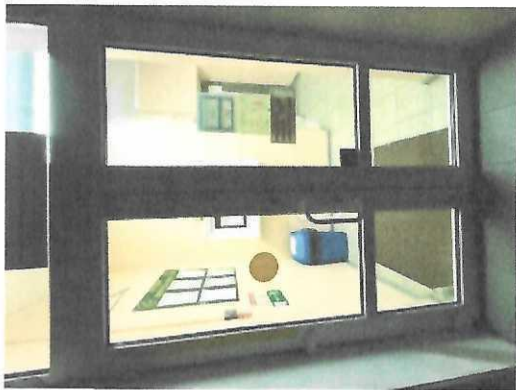
<p>Фото 7</p>	<p>Ширина дверного проема 0,8 м</p>	<p>К</p>	<p>Дверные проемы, доступные для инвалидов на креслах-колясках во вновь проектируемых и реконструируемых зданиях и сооружениях, должны иметь ширину в свету не менее 0,9 м.</p> <p>При реконструкции в случаях, если дверные проемы находятся в несущих конструкциях, допускается уменьшать ширину дверного проема в свету до 0,8 м. При двухстворчатых входных дверях ширина одной створки должна быть 0,9 м п. 6.1.5 СП 59.13330.2020</p>	<p>Капитальный ремонт, реконструкция</p>
	<p>Дверной проем не контрастен</p>	<p>С,У</p>	<p>Контрастная лента шириной 50 мм по периметру дверного проема. Применяется в случае отсутствия контраста дверного полотна со окружающей стеной.</p> <p>п. 6.2.23 СП 59.13330.2020</p>	<p>Текущий ремонт</p>
	<p>Дверная ручка неконтрастна по отношению к дверному полотну</p>	<p>С,У</p>	<p>Следует использовать контрастные сочетания цветов в применяемом оборудовании (дверь - стена, ручка). п. 6.4.1 СП 59.13330.2020</p>	<p>Капитальный ремонт</p>

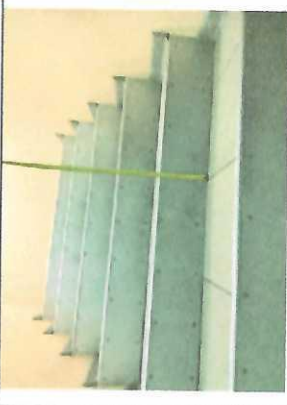
<p>Фото 8</p>	<p>Непомативная ширина (0,25м) и высота (0,16-0,22м) проступей</p>	<p>О,С,У</p>	<p>В пределах одного марша лестницы ступени, различающиеся по высоте и ширине, не допускаются. п. 6.2.8 СП 59.13330.2020 Ширину проступей следует принимать от 0,35 до 0,4 м (иликратно этим значениям), высоту ступеней - от 0,12 до 0,15 м. п.6.2.8 СП 59.13330.2020</p>	<p>Капитальный ремонт</p>

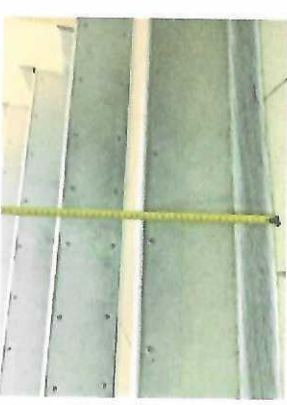
<p>Фото 9</p>	<p>Отсутствие опорных поручней</p>	<p>О,С,У</p>	<p>На доступных для МПН лестницах поручни выполняются: с двух сторон или с одной стороны на лестницах в лестничных клетках п.5.3.2, 5.3.4 ГОСТ Р 51261-2022 Поручень ограждений с внутренней стороны лестницы должен быть непрерывным по всей ее высоте. п. 6.2.11 СП 59.13330.2020</p>	<p>Текущий ремонт</p>
<p>Отсутствие контрастных противоскользящих полос на краевых ступенях</p>		<p>С,У</p>	<p>На проступях краевых ступеней лестничных маршей должны быть нанесены одна или несколько противоскользящих полос, контрастных с поверхностью ступени, как правило, желтого цвета, общей шириной 0,08 - 0,1 м п. 6.2.8 СП 59.13330.2020</p>	<p>Текущий ремонт</p>

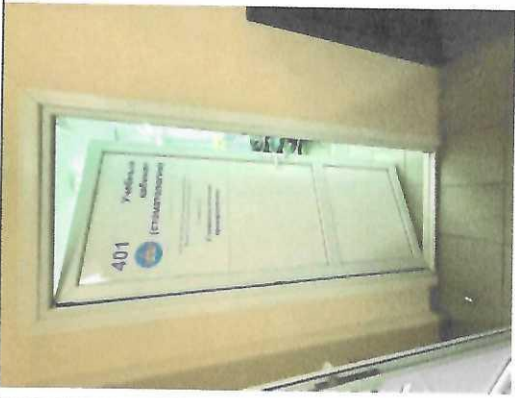
<p>Ширина дверных полотен</p>	<p>К</p>	<p>Ширина дверных полотен и открытых проемов в стене, а также выходов из помещений и коридоров на лестничную клетку должна быть не менее 0,9 м. При глубине откоса в стене открытого и дверного проема более 1,0 м ширину проема следует принимать по ширине коммуникационного прохода, но не менее 1,2 м. п.6.2.4 СП 59.13330.2020</p>	<p>Капитальный ремонт, реконструкция</p>

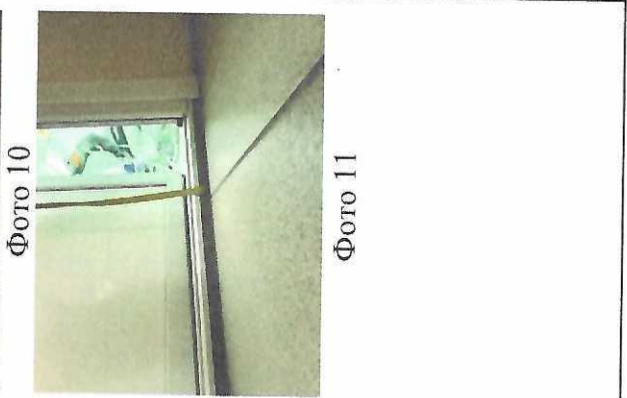
<p>Высота порогов 0,02-0,03 м.</p> <p>Дверные проемы не контрастны с окружающей стеной</p>	<p>О. К.С.У</p> <p>С.У</p>	<p>Дверные проемы не должны иметь порогов и перепадов высот пола. При необходимости устройства порогов (при входе в жилой дом, общежитие, дом-интернат, выходе на балкон, лоджию и т.п.) их высота или перепад высот не должны превышать 0,014 м. п.6.2.4 СП 59.13330.2020</p> <p>Контрастная лента шириной 50 мм по периметру дверного проема. Применяется в случае отсутствия контраста дверного полотна со окружающей стеной. п. 6.2.23 СП 59.13330.2020</p>	<p>Текущий ремонт.</p> <p>Возможно организационное решение - использование порогового пандуса</p> <p>Текущий ремонт</p>

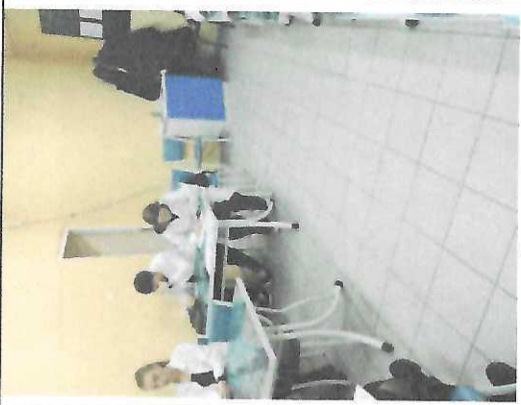
<p>Фото 13</p>	<p>Отсутствует тактильная пиктограмма «Выход из помещения»</p> <p>Отсутствуют выделенные места для инвалидов с нарушением зрения, слуха, передвигающихся на опорах и колясках в первом ряду</p> <p>Отсутствует индукционная система для помещений</p>	С, У	<p>Устанавливается на высоте от 1,2 до 1,4 м. п. 10.2.1 СП 136.13330.2012, п. 6.5.2, 6.5.9 СП 59.13330.2020, ГОСТ Р 52131-2019</p> <p>Площадь учебного стола для инвалида по зрению должна быть не менее 1 м ширины и 0,6 м глубины для размещения брайлевской литературы и тифлосредств. п. 8.2.2 СП 59.13330.2020</p>	<p>Текущий ремонт</p> <p>Организационные решения</p> <p>Организационные решения</p>

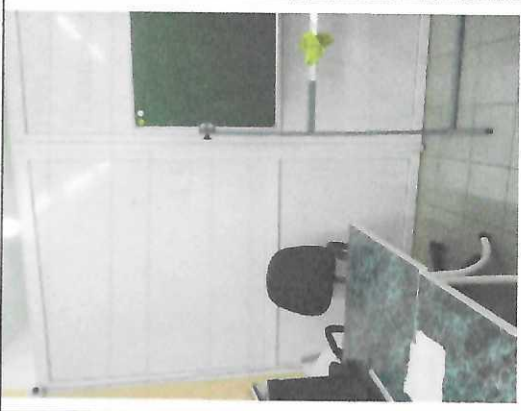
<p>Фото 14</p>				
<p>4.2 Зальная форма обслуживания</p>		нет		-

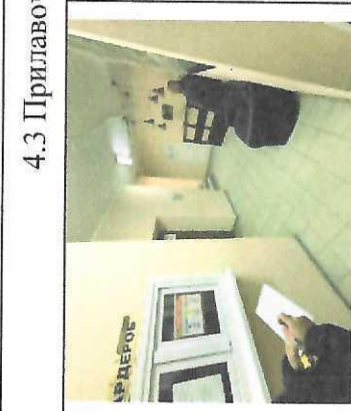
<p>Фото 15</p>	<p>4.3 Прилавочная форма обслуживания</p> <p>Высота стойки обслуживания на 1-м этаже 1,3м</p>	есть	<p>К</p> <p>Поверхность столов индивидуального пользования, прилавков, низа окон касс, справочных и других мест обслуживания, используемых посетителями - инвалидами на креслах-колясках, должна находиться на высоте не более 0,80 - 0,85 м над уровнем пола. Ширина и высота проема для ног должны быть не менее 0,75 м, глубина - не менее 0,5 м.</p> <p>Часть стойки-барьера обслуживания, прилавка следует предусматривать высотой 0,85 м от уровня пола.</p> <p>Ширина рабочего фронта прилавка, стола, стойки, барьера и т.п. у места получения услуги должна быть не менее 1,0 м. п.8.1.7 СП 59.13330.2020</p>	-
				Организационные решения

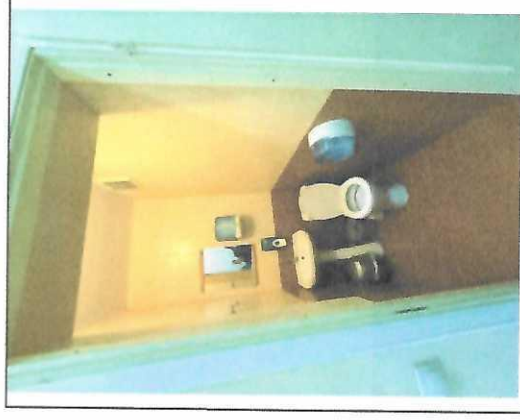
<p>Фото 17</p>	<p>Отсутствие информационной таблички у двери санузла</p>	<p>К,О,С</p>	<p>59.13330.2020</p> <p>У дверей блоков санитарно-бытовых помещений, включающих в себя доступные кабины (уборных, душевых, ванн и т.п.), и универсальной кабины уборной следует предусматривать со стороны ручки информационные таблички помещений (выполненные рельефно-графическим и рельефно-точечным способом), расположенные на высоте от 1,2 до 1,6 м от уровня пола и на расстоянии 0,1 - 0,5 м от края двери. п.6.3.6 СП59.13330.2020</p>	<p>Текущий ремонт</p>

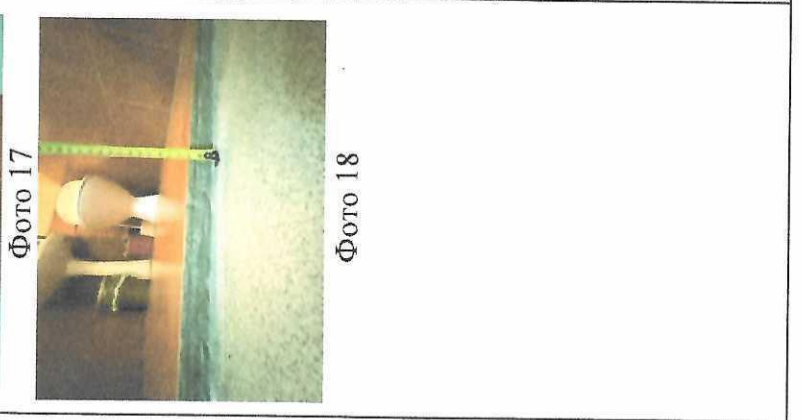
<p>Фото 18</p>	<p>Ненормативная высота порога</p>	<p>К,О,С,У</p>	<p>Дверные проемы не должны иметь порогов и перепадов высот пола. При необходимости устройства порогов (при входе в жилой дом, общежитие, дом-интернат, выходе на балкон, лоджию и т.п.) их высота или перепад высот не должны превышать 0,014 м. п.6.2.4 СП 59.13330.2020</p>	<p>Капитальный ремонт, реконструкция</p>

<p>В дверях доступных и универсальных кабин следует предусматривать запирающее устройство с открыванием снаружи в экстренных случаях для оказания помощи и знаком индикации "занято/свободно» п.6.3.9 СП 59.13330.2020</p>	<p>Текущий ремонт</p>
	<p>Дверная ручка</p>	<p>К,О,С,У</p>	<p>В общественных зданиях следует применять дверные ручки, запоры,</p>	<p>Текущий ремонт</p>

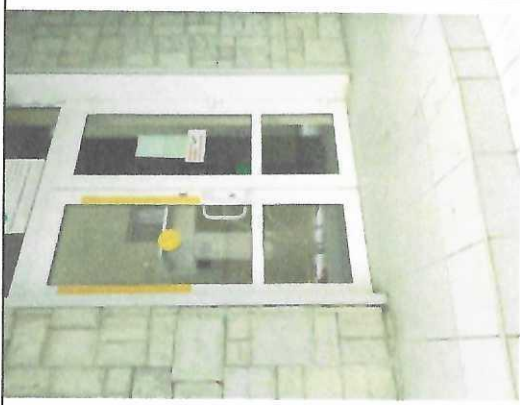
<p>Фото 19</p>	Отсутствуют информационные таблички	К, О, Г, У	Устанавливается со стороны дверной ручки на высоте 1,2 – 1,6 м от пола, обладает тактильным эффектом. Надписи выполнены как с применением тактильного плоскочечатного шрифта, так и с применением системы Брайля. п. 6.5.9 СП 59.13330.2020	Текущий ремонт
6.2 Акустические средства		есть		-
-	-	-		-
6.3 Тактильные средства		есть		-

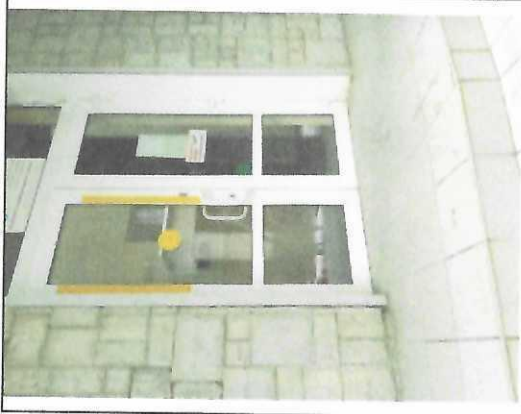
<p>Фото 20</p>	<p>Отсутствуют тактильные информационные таблички</p>	<p>С</p>	<p>Устанавливается со стороны дверной ручки на высоте 1,2 – 1,6 м от пола, обладает тактильным эффектом. Надписи выполнены как с применением тактильного плоскоребра так и с применением системы Брайля. п. 6.5.9 СП 59.13330.2020</p>	<p>Текущий ремонт</p>
<p>Отсутствует мнемосхема</p>	<p>С</p>	<p>Технические средства информации и сигнализации должны обеспечивать посетителям возможность однозначной идентификации объектов и мест посещения, получения информации о размещении и назначении функциональных элементов, надёжной ориентации в пространстве, своевременного предупреждения об опасности и т. п. п. 6.5.3, 6.5.12 СП 59.13330.2020, п. 6.4.2 ГОСТ 51671-2020. Тифлотехнические устройства располагают в пределах 1,2-1,6 м от уровня пола в вертикальной плоскости. При их размещении под углом к вертикальной поверхности от 15° или горизонтально допустимая высота — 0,7-1,4 м от уровня пола</p>	<p>Организационные решения</p>
