Паспорт доступности объекта социальной инфраструктуры

НОЧУ ВО «Кубанский медицинский институт»
Краснодарский край, г. Краснодар,
ул. Гаражная, 77

Акт обследования №3 от 29.01.2026г.
объекта социальной инфраструктуры к паспорту доступности ОСИ №3 от 27.01.2026г.

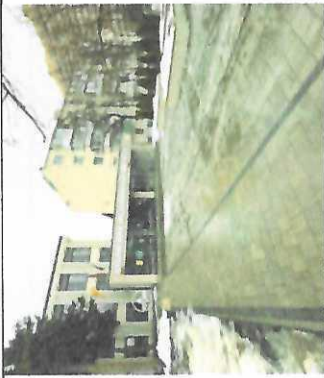
Соответствует	К,О,С,У,Г		-
1.2 Путь (пути) движения на территории		есть		-
-	-	К,О,С,У,Г		-
1.3 Лестница (наружная)		есть		-

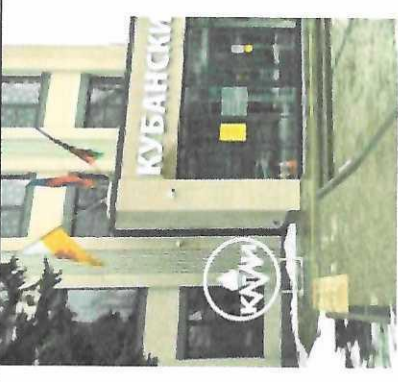
есть	<p>Отсутствует парковочное место для инвалидов</p>	<p>Наличие хотя бы одного входа (въезда) на территорию объекта (на принадлежащую к зданию территорию), приспособленного для всех категорий граждан (инвалидов и других МГН);</p> <ul style="list-style-type: none"> - наличие путей движения для МГН (транспортных и пешеходных; с возможностью их совмещения); - выделенных и маркированных мест (хотя бы одного) для транспорта инвалидов;
		Общие требования к зоне

есть	<p>Выделить парковочные места для инвалидов на стоянке автомобилей, исполняющих в передвижении коляску п. 5.2.1, п. 5.2.2 СП 59.13330.2020</p>	Текущий ремонт
Фото 4	1.5 Автостоянка и парковка

Комментарий к заключению: - территория, прилегающая к зданию, представлена двором с автостоянкой, доступ на которую посетителям запрещен. Парковка для студентов, в том числе инвалидов, не выделена.

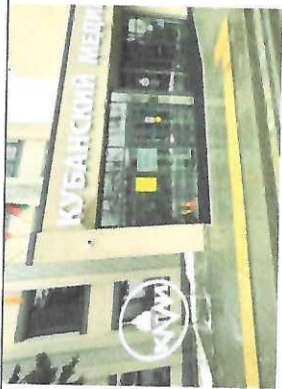
К,О,С,Г,У		-
Фото 5					
2.4 Дверь входная			есть		-

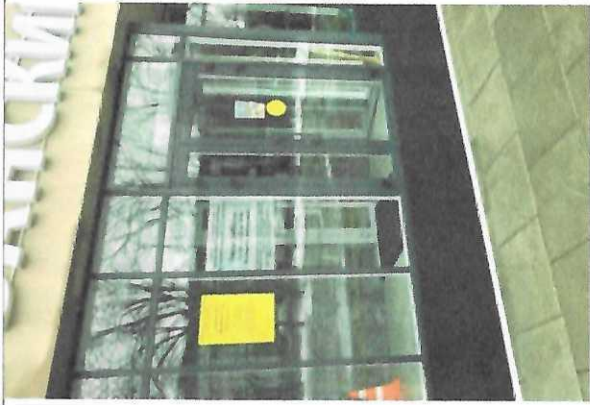
<p>Фото 6</p>	<p>Отсутствует беспроводная кнопка вызова помощи</p> <p>Отсутствует тактильная предупредительная разметка перед дверью</p>	<p>К,О,С,У</p> <p>С</p>	<p>Необходима для связи с персоналом организации при входе в здание в случае, если у человека с инвалидностью возникнут трудности. п. 6.1.1 СП 59.13330.2020</p> <p>Выполняется контрастом на ширину дверного проема и на расстоянии открытия дверного полотна. Формат тактильного указателя – конусы диаметром 25 мм и высотой рифов 5 мм в линейном порядке. Может выполняться с применением отдельных тактильных индикаторов или плитки контрастного с поверхностью цвета с конусами в линейном порядке. п. 5.1.10 СП 59.13330.2020</p>	<p>Текущий ремонт</p> <p>Текущий ремонт</p>
	<p>Дверной проем не контрастен</p> <p>Дверная ручка не контрастна по отношению к дверному полотну</p>	<p>С,У</p> <p>С,У</p>	<p>Контрастная лента шириной 50 мм по периметру дверного проема. Применяется в случае отсутствия контраста дверного полотна со окружающей стеной. п. 6.2.23 СП 59.13330.2020</p> <p>Следует использовать контрастные сочетания цветов в применении оборудования (дверь - стена, ручка). п. 6.4.1 СП 59.13330.2020</p>	<p>Текущий ремонт</p> <p>Текущий ремонт</p>

Комментарий к заключению: до проведения работ по адаптации объекта рекомендуется установить кнопку вызова персонала в доступном для всех категорий инвалидов месте и обозначить кнопку знаком. Провести обучение персонала, назначить ответственных за оказание ситуационной помощи.

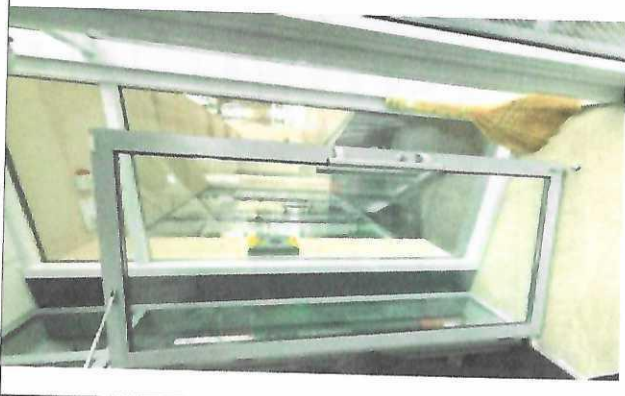
<p>Размеры тамбура не соответствуют требуемым размерам</p> <p>Дверная ручка не контрастна по отношению к дверному полотну</p> <p>Дверной проем не контрастен</p> <p>Не контрастная маркировка прозрачных дверей</p>	<p>К</p> <p>С, У</p> <p>С, У</p> <p>С, У</p>	<p>Глубина тамбуров и тамбур-шлюзов при прямом движении и одностороннем открывании дверей принимается в соответствии с п. 6.1.8 СП 59.13330.2020</p> <p>Контрастная лента шириной 50 мм по периметру дверного проема. Применяется в случае отсутствия контраста дверного полотна со окружающей стеной. п. 6.2.23 СП 59.13330.2020</p> <p>Контрастная лента шириной 50 мм по периметру дверного проема. Применяется в случае отсутствия контраста дверного полотна со окружающей стеной. п. 6.2.23 СП 59.13330.2020</p> <p>Контрастные круги диаметром от 0,1 до 0,2 м устанавливаются на уровнях 0,9-1,0 м и 1,3-1,4 м от поверхности, наносится с наружной и внутренней стороны дверного полотна. п. 6.1.6 СП 59.13330.2020</p>	<p>Капитальный ремонт, реконструкция, возможны организационные решения</p> <p>Текущий ремонт</p> <p>Текущий ремонт</p> <p>Текущий ремонт</p>

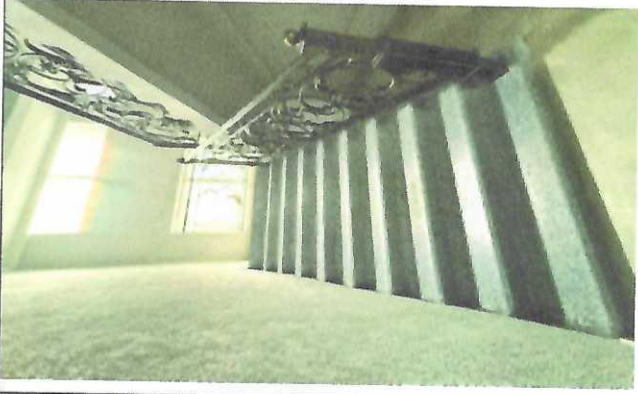
Наименование функционально-планировочного элемента	Наличие элемента		№ на плане
	фото	выявленные нарушения и замечания	
3.1 Коридор 1 этаж			
-	Соответствует	-	-
3.2 Лестница (внутри здания)			
	Ненормативная ширина (0,28м) и высота (0,08-0,20м) проступей	В пределах одного марша лестницы ступени, различающиеся по высоте и ширине, не допускаются. п. 6.2.8 СП 59.13330.2020 Ширину проступей следует принимать от 0,35 до 0,4 м (иликратно этим значе-	Капитальный ремонт

<p>Фото 8</p>	<p>Отсутствие опорных поручней</p> <p>Отсутствие контрастных противоскользящих полос на краевых ступенях</p>	<p>О,С,У</p> <p>С,У</p>	<p>нием), высоту ступеней - от 0,12 до 0,15 м. п.6.2.8 СП 59.13330.2020</p> <p>Поручень ограждений с внутренней стороны лестницы должен быть непрерывным по всей ее высоте. п. 6.2.11 СП 59.13330.2020</p> <p>На проступях краевых ступеней лестничных маршей должны быть нанесены одна или несколько противоскользящих полос, контрастных с поверхностью ступени, как правило, желтого цвета, общей шириной 0,08 - 0,1 м п. 6.2.8 СП 59.13330.2020</p>	<p>Текущий ремонт</p> <p>Текущий ремонт</p>
-	3.3 Пандус (внутри здания)	нет		-
-	3.4 Лифт пассажирский или подъемник	нет		-
-	3.5 Двери	-		-
-	3.5.1 Двери на путях движения (коридор)	есть		-
-		нет

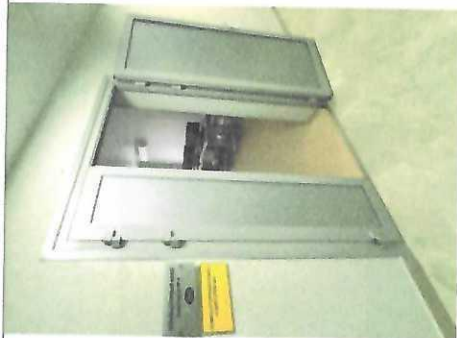
Фото 19

Дверные проемы не контрастны с окружающей стеной

Контрастная лента шириной 50 мм по периметру дверного проема. Применяется в случае отсутствия контраста дверного полотна со окружающей стеной.
п. 6.2.23 СП 59.13330.2020

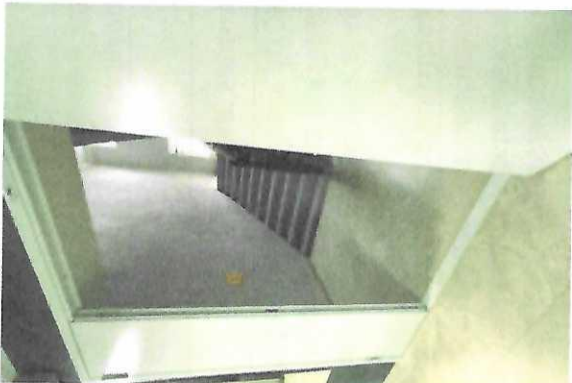
<p>Фото 11</p>

<p>3.6 Пути эвакуации</p>	<p>Соответствуют</p>	<p>есть</p>

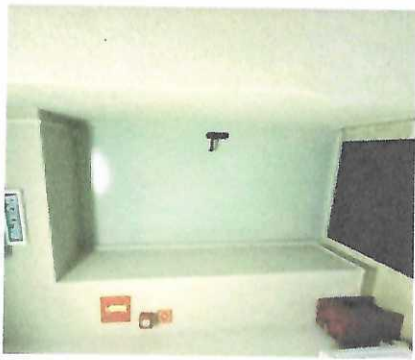
<p>Фото 12</p>	<p>Определяется наиболее рациональный (короткий) путь к зоне целевого назначения</p>
<p>Общие требования к зоне</p>		<p>Определяется наиболее рациональный (короткий) путь к зоне целевого назначения</p>

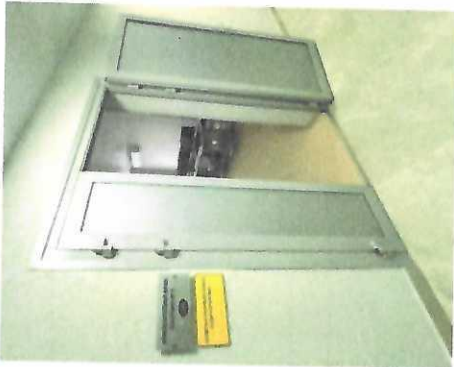
<p>Фото 13</p>			
4.2 Зальная форма обслуживания		есть	-

Наименование функционально-планировочного элемента	Наличие элемента		№ на плане
	выявленные нарушения и замечания	значимость для инвалида	
4.1 Кабинетная форма обслуживания	<p>Отсутствуют выделенные места для инвалидов с нарушением зрения, слуха, передвигающихся на опорах и колясках в первом ряду</p> <p>Отсутствует индукционная система для помещений</p>	<p>есть</p> <p>С,О,У,К,Г</p> <p>Г</p>	<p>работы по адаптации</p> <p>Организационные решения</p> <p>Организационные решения</p>
<p>Фото</p>

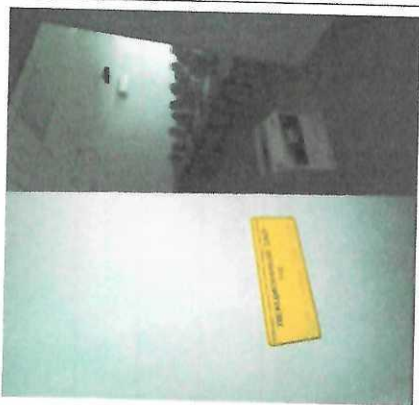
<p>Фото 14</p>	<p>Для инвалидов колясочников необходимо предусматривать места в первом ряду, ближайšie от входа в помещение.</p> <p>Места в первом ряду, в центральном ряду необходимо отделить для использования инвалидами с нарушением слуха.</p> <p>Отсутствует индукционная система для помещений</p>	<p>К, О</p> <p>Г, У, С</p> <p>Г</p>	<p>Ширина прохода между рядами столов для учащихся, передвигающихся в креслах-колясках и на опорах, - не менее 0,9 м; между рядом столов и стеной с оконными проемами - не менее 0,5 м. п. 8.1.7, 8.1.8, 8.2.2, 8.2.3 СП 59.13330.2020, п. 7.2.3 СП 136.13330.2012</p> <p>При выделении мест для учащихся с нарушениями зрения и слуха, а также с нарушением психического развития. п. 8.1.10, 8.2.2, 8.2.5 СП 59.13330.2020.</p> <p>Устанавливается по периметру учебного класса, обеспечивая непрерывное магнитное поле для передачи сигнала.</p>	<p>Организационные решения</p> <p>Организационные решения</p> <p>Текущий ремонт</p>

Комментарий к заключению: в случае применения инвалидами, имеющими нарушение слуха, собственных технических средств, усиливающих звук, всю зону целевого назначения можно признать ДП-В

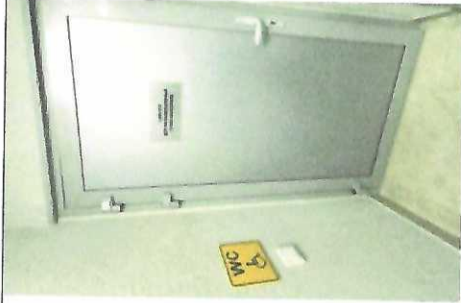
<p>Фото 15</p>	<p>Дверные проемы не контрастны с окружающей стеной</p> <p>Отсутствие знака индикации «заянто/свободно» с возможностью открывания двери снаружи</p> <p>Установка специализированной дверной ручки</p>	<p>Контрастная лента шириной 50 мм по периметру дверного проема. Применяется в случае отсутствия контраста дверного полотна со окружающей стеной. п. 6.2.23 СП 59.13330.2020</p> <p>В дверях доступных и универсальных кабин следует предусматривать запирающее устройство с открыванием снаружи в экстренных случаях для оказания помощи и знаком индикации "заянто/свободно» п.6.3.9 СП 59.13330.2020</p> <p>В общественных зданиях следует применять дверные ручки, запоры, задвижки и другие приборы открывания и закрывания дверей, которые должны иметь форму, позволяющую инвалиду</p>	<p>Текущий ремонт</p> <p>Текущий ремонт</p>

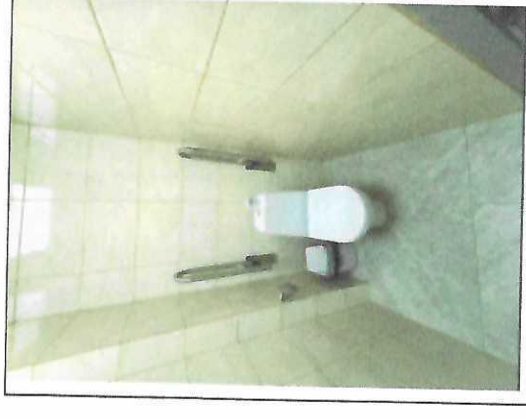
<p>Фото 16</p>	<p>Внутреннее пространство санузла не соответствует минимальным требованиям для инвалидов колясочников</p>	<p>К</p>	<p>управлять ими одной рукой и не требующую применения слишком больших усилий или значительных поворотов руки в запястье. Целесообразно ориентироваться на применение легко управляемых приборов и механизмов, а также С- и П-образных ручек. п.6.4.3 СП 59.13330.2020</p>	<p>Капитальный ремонт</p>
<p>Отсутствует система тревожной сигнализации / обратной связи (Рекомендация установки со шнурком)</p>	<p>С</p>	<p>Предназначена для вызова персонала в случае, если человеку требуется помощь в санузле. п. 5.4 таблица 6.1 СП 31-102-99, п. 6.3.6 СП 59.13330.2020 Рекомендовано применять систему тревожной сигнализации / обратной связи со шнурком, позволяющим использовать систему при падении.</p>	<p>Текущий ремонт</p>	
<p>Отсутствует тактильная мнемосхема для предварительного изучения пространства туалета в целях самостоятельного передвижения в туалете без сопровождающего.</p>	<p>С</p>	<p>Мнемосхема выполняется рельефным способом с применением системы Брайля. Высота установки 1.2-1.6 м, располагается на стене на расстоянии 0,1-0,5 м от края двери со стороны дверной ручки. п. 6.3.6 СП 59.13330.2020, п. 8.16 СП 136.13330.2012</p>	<p>Текущий ремонт</p>

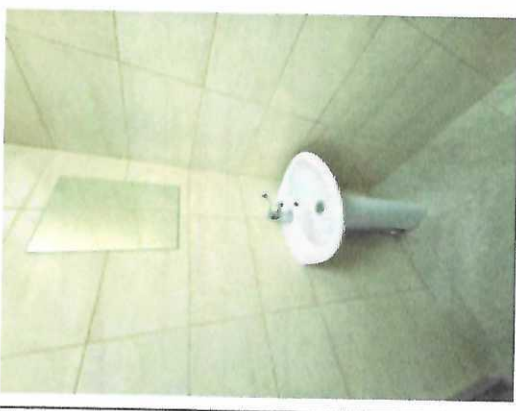
<p style="text-align: center;">Фото 17</p>	Отсутствует опорный поручень раковины	0	В ванных комнатах и других местах общего пользования, где установлены раковины умывальников, предусмотрены поручни для опоры инвалидов при пользовании умывальниками п. 5.5.14 ГОСТ Р 51261-2022	Текущий ремонт
-	5.2 Душевая/ванная комната	нет		-
-		-	-	-
-	5.3 Бытовая комната (гардеробная)	нет		-
-		-	-	-
	Общие требования к зоне	Не менее одной универсальной кабины, доступной для всех категорий

Наименование структурно-функциональной зоны	Состояние доступности (к пункту 3.4 Акта обследования ОСИ) ДШИ (Г), ДЧ-И (У,О,Г), ДУ (К)	Приложение	
		№ на плане	№ фото
Санитарно-гигиенические помещения		-	15-17
Рекомендации по адаптации (вид работы) к пункту 4.1 Акта обследования ОСИ			
Текущий, капитальный ремонт, реконструкция		Организационные решения	
Санузел требует реконструкцию для инвалидов, использующих в передвижении кресло коляску. Обозначение проема контрастной лентой. Установка системы тревожной сигнализации / обратной связи (Рекомендация установки со шнурком) Установка тактильной мембраны для предварительного изучения пространства туалета в целях самостоятельного передвижения в туалете без сопровождающего. Установка опорного поручня раковины Установки системы индикации «занято/свободно» с возможностью открывания двери снаружи Установка специализированной дверной ручки	Приобретение зауженной коляски.

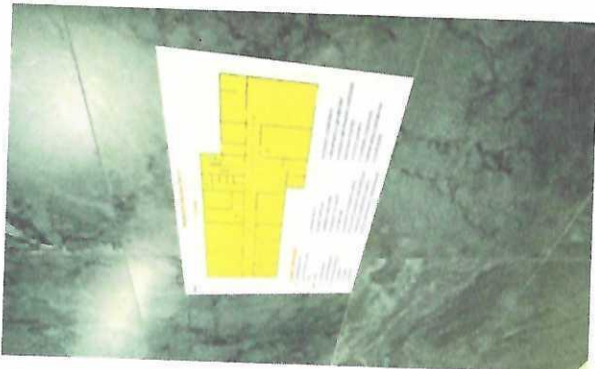
<p>Фото 18</p>	<p>Мнемосхема не соответствует месту расположения и нарушает ориентацию в пространстве. Требуется вертикальное расположение схемы.</p>	С	<p>Требуется вертикальное расположение мнемосхемы.</p> <p>Текущий ремонт, Организационные решения</p>

Требуется вертикальное расположение мнемосхемы в месте установки.

Сопровождение инвалидов с нарушением зрения.
